**UNIVERSIDAD NACIONAL DE JULIACA
ESCUELA PROFESIONAL DE INGENIERÍA
AMBIENTAL Y FORESTAL**

**"INFLUENCIA DE LAS LETRINAS EN LA CALIDAD
MICROBIOLÓGICA DEL AGUA SUBTERRÁNEA EN LA
URBANIZACIÓN SAN ISIDRO CCACCACHI JULIACA- 2019"**

**TESIS PARA OPTAR EL TITULO DE
INGENIERO AMBIENTAL Y FORESTAL**

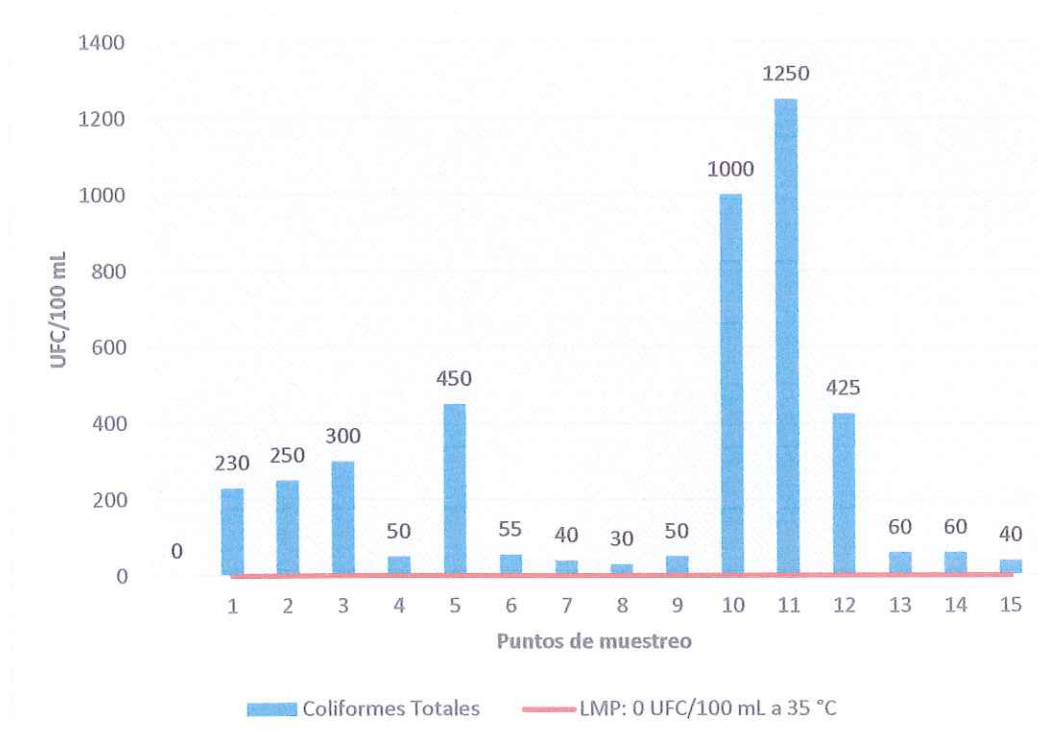
Figura 11. Valores de los parámetros microbiológicos – coliformes totales

De las figuras 11 y 12 se puede evidenciar los valores microbiológicos por cada punto de muestreo; donde la presencia de coliformes indica que el agua puede estar contaminada con microorganismos que pueden causar enfermedades (Abdalla & Khalil, 2018); en cuanto a los coliformes totales se observa que de 15 pozos evaluados el 53.3 % presenta valores entre 30 – 60 UFC/100 mL, y el 46.7% de los pozos muestran valores entre 230 - 1250 UFC/100 mL, de los cuales los Pozos 10,11 y 12 son más propensos a contaminarse si está sujeto a una carga contaminante significativa (Martínez *et al.*, 2017), los coliformes totales y fecales están fuertemente correlacionados entre sí; por lo mismo los coliformes fecales reflejan el impacto de carga fecal, es decir indica niveles de contaminación fecal del agua (Knappett *et al.*, 2011) tal como muestra la tabla 5 donde el 40% de los pozos de agua subterránea evaluada indican valores entre 5 – 15 UFC/100 mL y el 60 % manifiestan valores muy superiores entre 20 – 225 UFC/100 mL, cabe precisar de que los pozos 10, 11 y 12 también indicaron niveles elevados de ambos coliformes totales y fecales (Dzwairo *et al.*, 2006), éstos pozos de agua subterránea se encuentran entre 8.20 m - 14 m de distancia de las letrinas más cercanas.

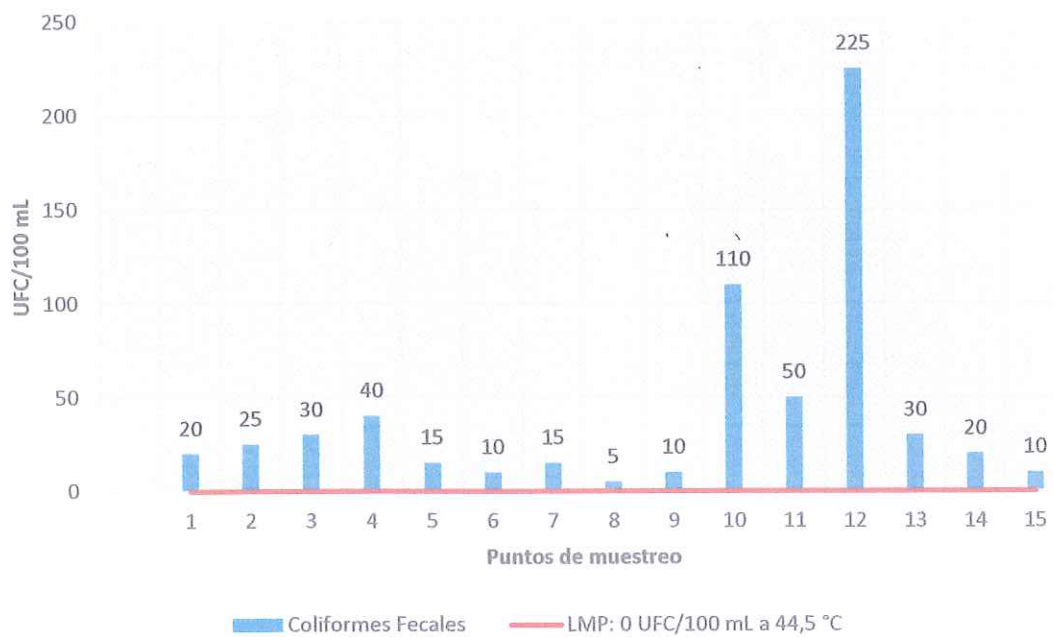
Figura 12. Valores de los parámetros microbiológicos – coliformes fecales

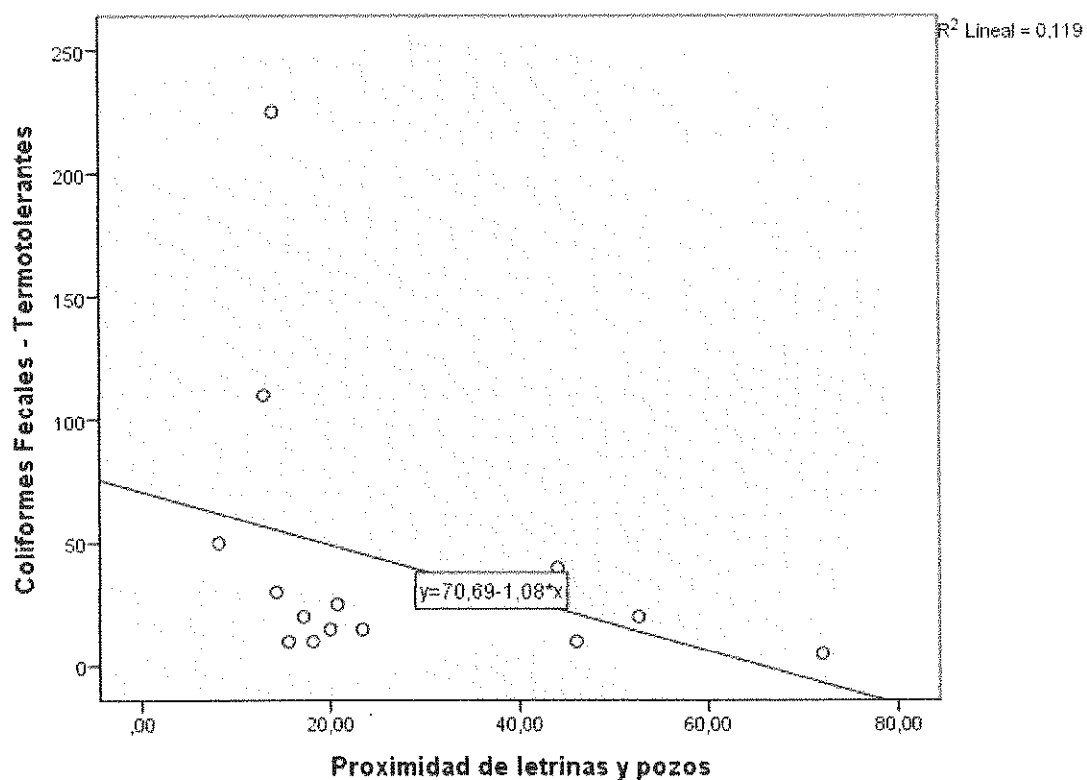
Figura 13. Correlación entre las variables calidad microbiológica del agua subterránea y distancias contiguas a los pozos de agua

Cuando aumenta la distancia entre el pozo y letrina, la presencia de coliformes fecales – termotolerantes disminuyen en -1,078 UFC/mL.

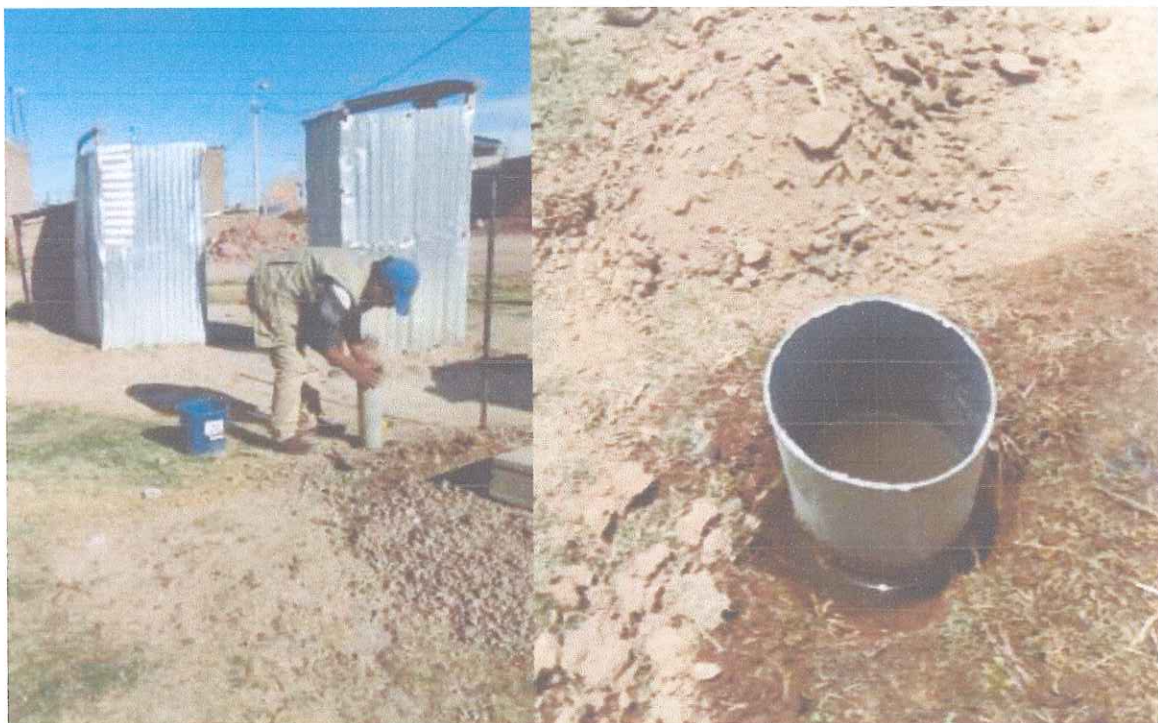
Anexo 18

Imagen de análisis de suelo a través de la tasa de infiltración de agua

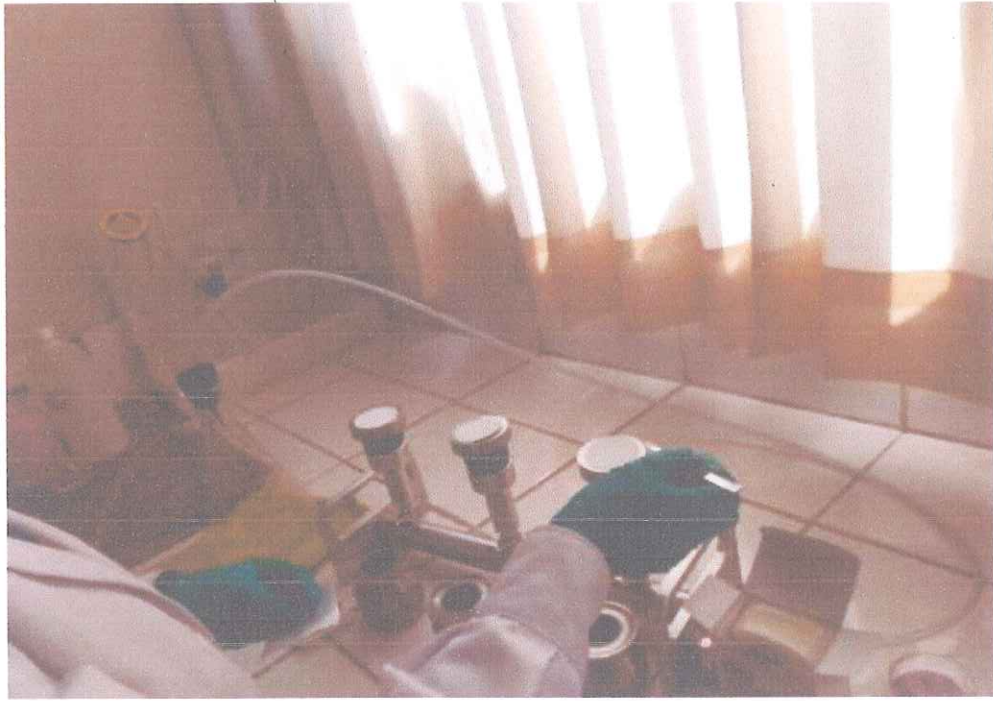
Anexo 21

Imagen colocando el filtro de membrana al sistema de filtración

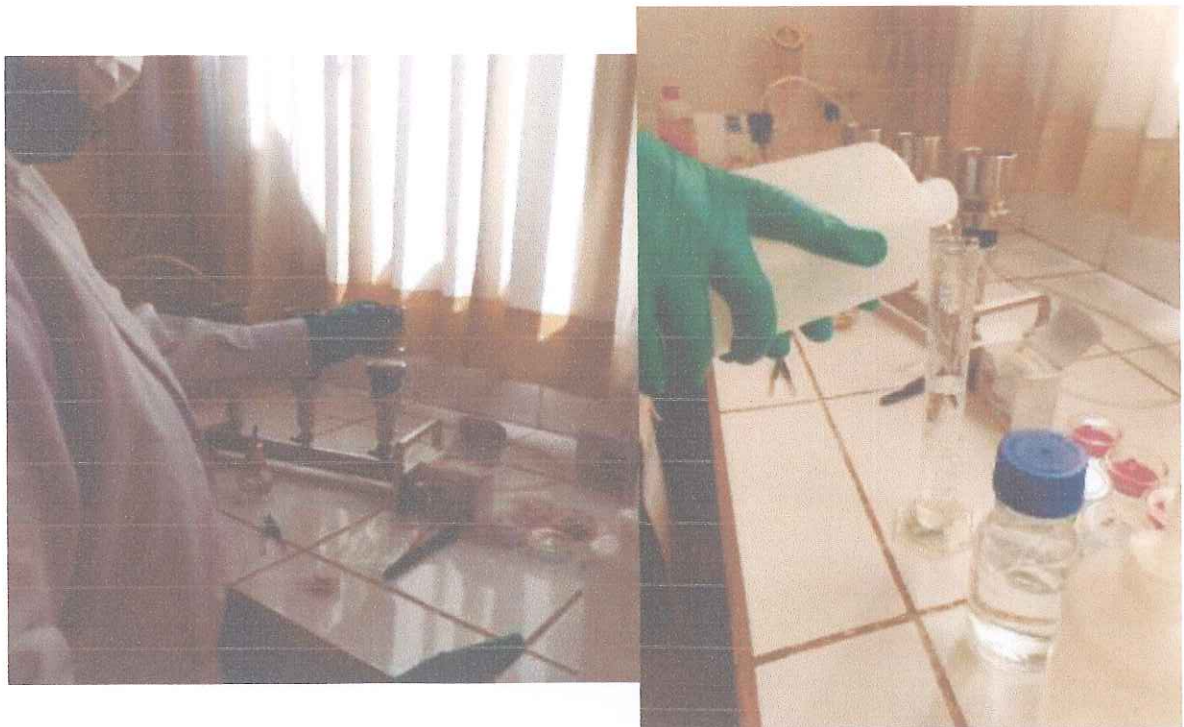
Anexo 22

Imagen de filtración con el equipo de generador del vacío
